Wzmocniony podnośnik C-360

Zwiększenie udźwigu podnośnika w ciągniku C-360 nie jest trudne, ale warto mieć wyraźny powód, aby to zrobić.

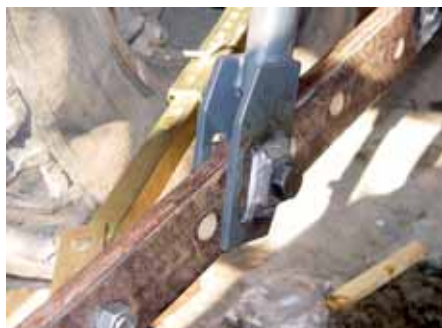
Fot. 1. Nowe belki dolne zostały wykonane z belek połowych, a widełki wieszaków wzmocniono nakładkami.

Po dostarczeniu ciągnika okazało się, że cały układ zawieszenia wymaga remontu. Na początek wykonano nowe dźwignie TUZ-u. Stare były pogięte, a końcówki kulowe wypracowane. Ze względu na większe obciążenie zrezygnowano z zakupu nowych kompletnych dźwigni i wykonano nowe, wytrzymałsze.

W tym celu **Krzysztof Wesołowski** (syn) dostarczył dwie nowe belki połowe z małą liczbą otworów i cztery nowe końcówki kulowe. Niestety nowe belki połowe nie zostały użyte, bo ich twardość wynosiła 130 HB. Za to używane tak, bo miały 270 HB, co zresztą świadczy o lepszej jakości dawnej produkcji.

Położenie otworów w belkach pozwoliło na wybranie jednego na zaczepienie wieszaków, drugiego na zaczepienie stabilizatorów bocznych. Po wykonaniu odpowiednich pomiarów odcięte zostały czopy końcowe i dospawane nowe końcówki kulowe. Spawanie wykonano prostownikiem z odwróconymi biegunami dla zwiększenia przetopu materiału. Czyli minus na elektrodę, a plus na masę. Podczas spawania zadbało o uniknięcie skrzywień spawalniczych i szybkie wykonanie wielu warstw spoin, aby zapobiec ich zahartowaniu. Tak jak zaplanowano, belki przedłużono na długość 85 cm. Nowe wieszaki także wzmocniono nakładkami na widełkach (fot. 1). Ponadto zakupiono nowe stabilizatory o regulacji otworowej.

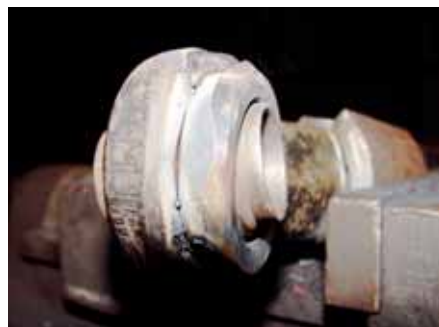
Fot. 2. Po usunięciu części oczka na ramieniu podnośnika dospawano połówkę nakrętki M36 po usunięciu gwintu i wybraniu materiału na kulę.

Przy okazji naprawione zostały ucha zaczepu dolnego poprzez dospawanie dodatkowych nakładek. Naprawy wymagały też końcówki ramion podnośnika. Kule wypadły po jednym uderzeniu młotkiem. W tym celu zeszlifowano około 1/3 szerokości oczek i wykonano pierścienie do przyspawania. Potrzebny był twardszy materiał, więc kupiono

nakrętkę M36, o twardości ok. 200 HB. Na tokarce usunięto gwint i wykonano po obu stronach wnęki kuliste stosownie do kształtu kul na taką głębokość, by kule miały luz. Potem ścięto część wierzchołków sześciokąta i nakrętkę przecięto na dwie części i trochę zawężono. Następnie wstawiono kule i wykonano wstępne połączenie spoinami. Spawanie główne wykonano później wraz z obejmami na czopy, by dostarczyć więcej ciepła podczas tego procesu (fot. 2).

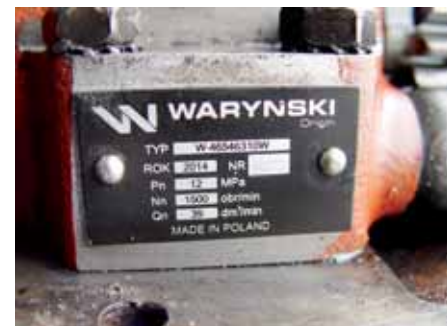
Fot. 3. Wydatek nowej pompy (39 l/min) odnosi się do obrotów 1500 na minutę. W praktyce w ciągniku osiąga ona 1260 obr./min, co daje wydatek 33 l/min przy obrotach nominalnych silnika.

Stara pompa hydrauliczna nie była jeszcze mocno zużyta, ale dla zapobieżenia spowolnienia podnoszenia zakupiono pompę o wydajności praktycznej 33 l/min. Na tabliczce znamionowej producent podaje wydatek 39 l/min, ale dla 1500 obrotów na minutę. Pompa obraca się jednak wolniej, gdyż wynika to z prędkości obrotowej WOM-u i przełożenia na przystawkę napędową pompy. W praktyce podnośnik zachował prędkość podnoszenia mimo dodatkowego zapotrzebowania na olej. Nowa pompa ma takie same wymiary zewnętrzne i nie ma problemu z montażem. Dodatkowe korzyści to dla przykładu szybszy napęd owijarki i wywrót przyczepy (fot. 3).

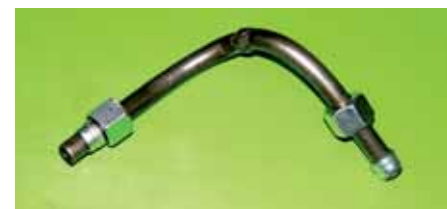
Fot. 4. Złączka wykonana została z rurki stalowej ciągnionej o wymiarze 12 x 2. Na jej końce założono opaski klinowe i nakrętki zaciskowe M18x1,5. Spawane połączenie wytrzymało z potrzeby skręcenia rurki o 90°.
